ИССЛЕДОВАНИЕ ТЕПЛОВЫХ РЕЖИМОВ РАБОТЫ СУДОВОГО ОБОРУДОВАНИЯ МЕТОДОМ ТЕПЛОВИЗИОННОГО НАБЛЮДЕНИЯ

Аннотация. В статье предложены результаты тепловизионного обследования судового электрооборудования, дизель-генераторных установок на предмет выявления неисправностей. Ранняя диагностика оборудования, работающего в тепловых режимах, определяет места перегрева, что может предотвратить возникновение серьезных отказов и потенциальных аварийных ситуаций.

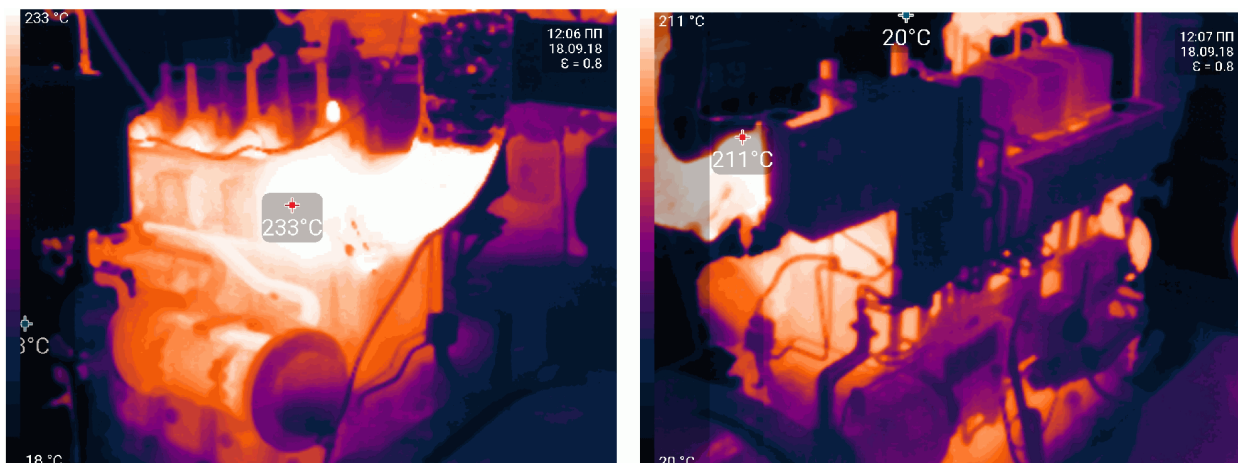
Рис. 1. Тепловизионные изображения судового дизельного двигателя

На рис. 1 показаны изображения дизельных двигателей при проведении их испытаний под нагрузкой. Оценка температуры двигателей выполнялась по штатным термометрам, установленным на двигателях, по показаниям лазерного пирометра и по изображению тепловизора, указывающему максимальные и минимальные значения температур элементов дизеля.

По результатам оценки тепловизионных снимков были определены элементы двигателя, работающие при повышенных температурах, значения которых являются завышенными. Как следствие, эти элементы могут находиться в неисправном состоянии или иметь технические дефекты. При исследовании таким методом дизельных двигателей на нескольких судах были установлены неисправности, после устранения которых, мощность двигателей была повышена.

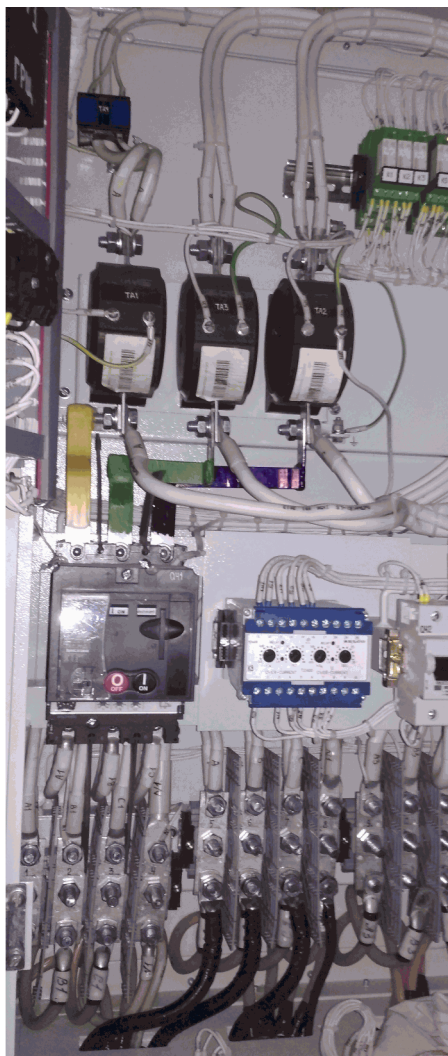
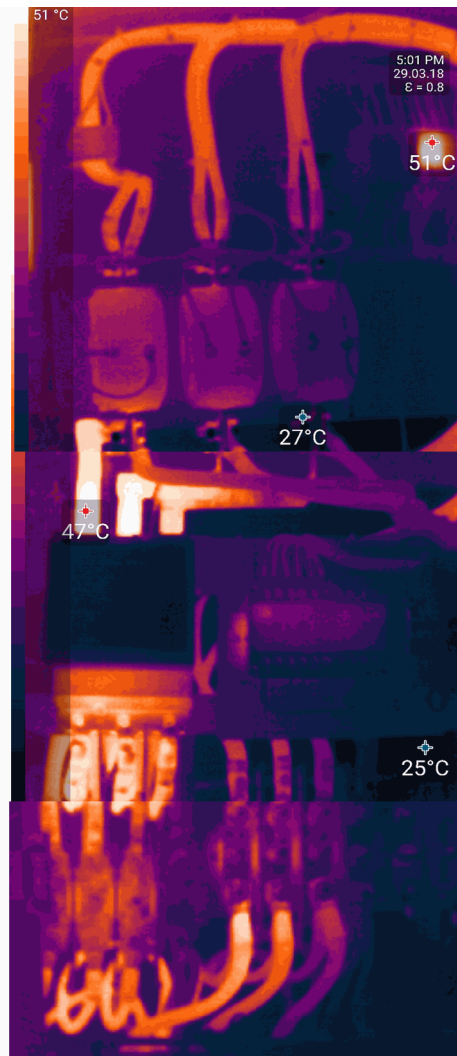
Рис. 2. Фото и тепловизионное изображения распределительного щита

В качестве примера, для сопоставления элементов ГРЩ, на рис. 2 показаны фотография внутренней части ГРЩ и его тепловизионный снимок при работе электростанции под нагрузкой. При оценке снимка можно сделать вывод о тепловых режимах работы элементов ГРЩ и сверить полученные параметры с номинальными. В случае превышения измеренных параметров над номинальными можно сделать заключение и рекомендации к устранению выявленных недостатков. Например, превышение температуры может быть при ослаблении контакта, в некоторых случаях были выявлены ошибки при выборе сечения шин и приводов.

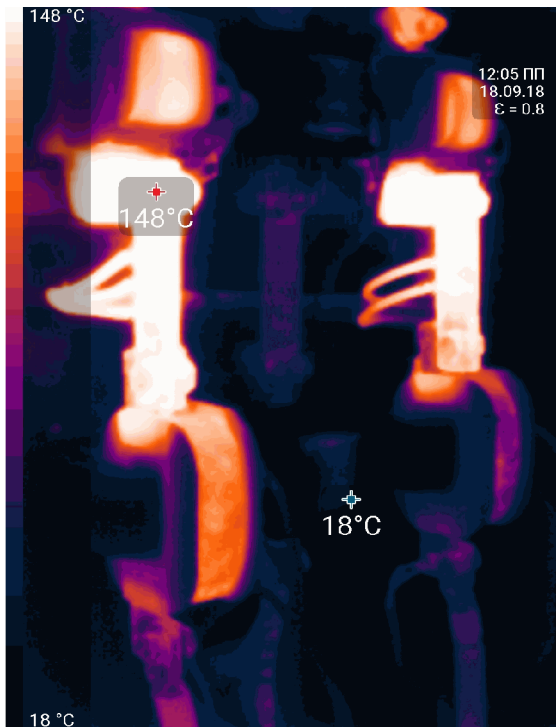
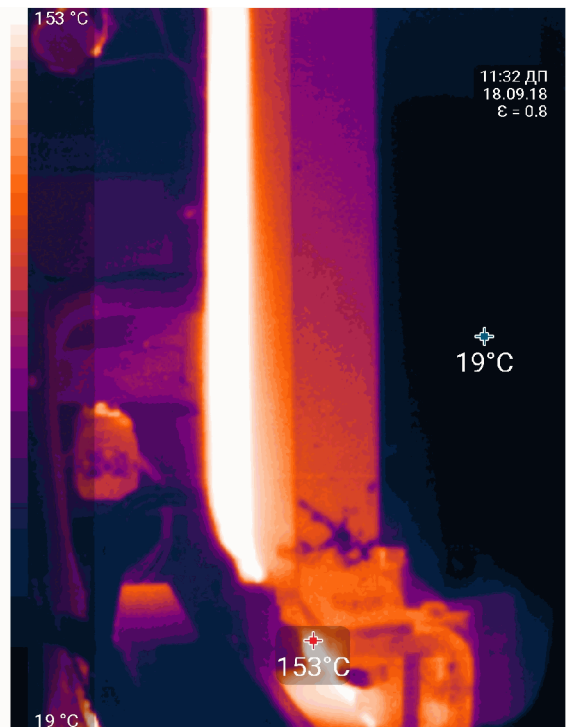
Рис. 3. Тепловизионные изображения элементов ГРЩ

На рис. 3 показан тепловизионный снимок внутренней стороны генераторной секции ГРЩ: трансформаторов тока – слева и выходных шин из генераторного автоматического выключателя – справа.

При оценке изображения (слева) можно сделать вывод, что выходные шины от трансформаторов тока имеют повышенную температуру (148°C). В результате обследования было обнаружено ослабление болтового соединения в результате вибрации. После устранения неисправности, испытания в тех же условиях показали, что температура шин составляет не более 40°C. На изображении (справа) показаны выходные шины от генераторного автоматического выключателя (400 А), на котором отмечена повышенная температура шины фазы «А» (153°C). После разбора автоматического выключателя была обнаружена неисправность силового контакта.
