### ОПРЕДЕЛЕНИЕ ВОЗМОЖНОСТИ ЭКСПЛУАТАЦИИ ПРИЧАЛЬНОГО ПЕРЕГРУЖАТЕЛЯ НА ОСНОВЕ АНАЛИЗА НАПРЯЖЕННО- ДЕФОРМИРОВАННОГО СОСТОЯНИЯ ПОВРЕЖДЕННОЙ МЕТАЛЛОКОНСТРУКЦИИ

В настоящей статье обсуждается возможность эксплуатации причальных перегружателей КК-26,0-33-10,65-17,5-17,5, изготовленных германской фирмой “Kranbau Eberswalde GmbH”, эксплуатируемых на лесной бирже бумажного комбината (см. рисунок 1).

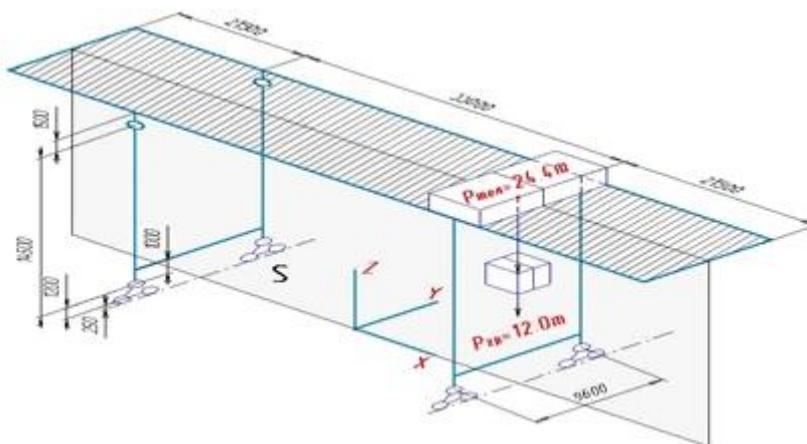
На Рис.2 представлена схема конструкции крана с расчетной нагрузкой. Для упрощения разрезаем пространственный каркас плоскостью  $S$ , приводя ее к плоской схеме Рис.3

Рис. 2. Пространственная схема

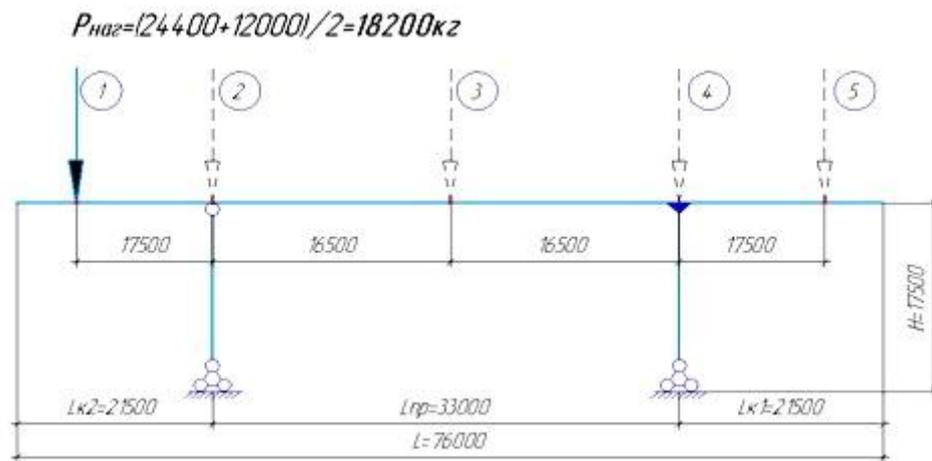
Рис.3. Плоская схема

На рисунках 4-8 показаны варианты деформации металлоконструкции при нагружении крана согласно схеме, указанной на рисунке 3.

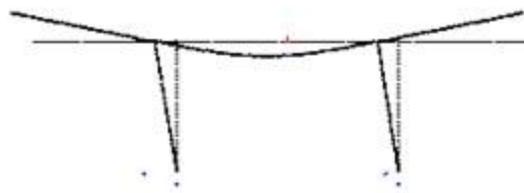
Рис. 6. Деформации крана (случай 3).

Все нижние точки опор крана на схемах (Рис.4 – Рис. 8) представляют собой неподвижные шарниры (Рис. 8).

Как видно из результатов, на опоры крана (в случаях 2 и 4) действуют только вертикальные силы (нагрузка и опорная реакция). Изгибающие моменты в опорах отсутствуют, следовательно, нет предпосылок для возникновения областей концентрации напряжений в опорах.

Заметим, что изгибающие моменты в опорах крана отсутствуют во всех рассмотренных случаях. Деформации, возникающие от нагружения, воспринимают

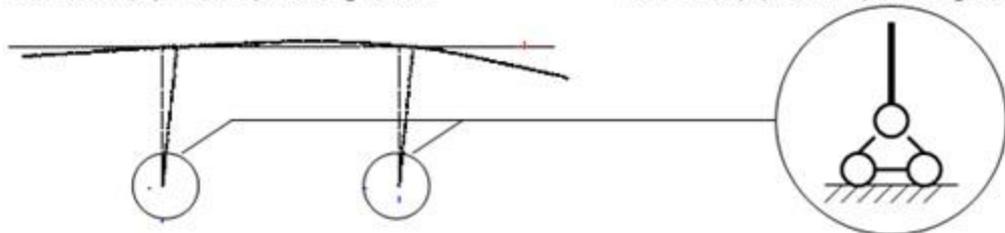
Рис. 8. Деформации крана (случай 5).

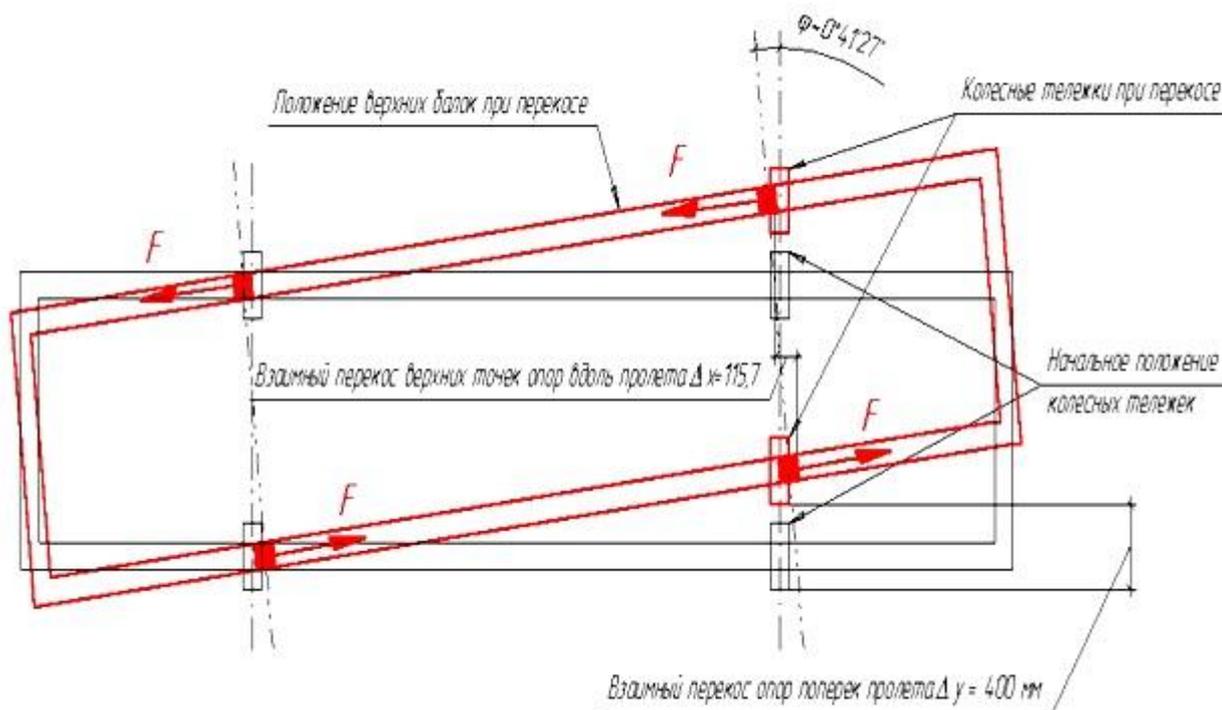
Все это справедливо, когда кран находится в неподвижном состоянии, но при работе, вследствие неравномерного хода крана, возникает опережение одной опоры относительно другой. Появляется перекося опор с предполагаемой величиной  $\Delta y = 400$  мм. Следствием этого перекося является разворот конструкции крана, но только в плоскости верхних балок, а развороту нижних точек опор препятствуют реборды колес (опоры как бы защемляются). В верхнем поясе балок возникает крутящий момент, вызванный парой сил  $F-F_c$  плечом  $9600\text{мм} / 2 = 4800\text{мм}$ .

Рис. 9 Деформации крана при перекося опор

Таким образом, на конструкцию крана при перекося опор действует горизонтальная сила вдоль пролета, вызывающая деформации скручивания и изгиба опор.

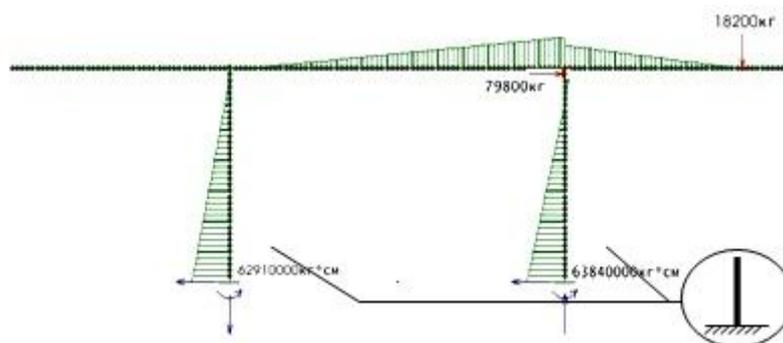
Для оценки напряжений, возникающих в опоре крана, строим эпюру моментов для случая 5 (НАГРУЗКА находится на проектном вылете 17,5м со стороны жесткой опоры крана), учитывая действие силы F.

$$\sigma = \frac{M}{W} = \frac{63840000 \text{ кг} \cdot \text{см}}{13905 \text{ см}^3} = 4590 \text{ кг} / \text{см}^2$$

Рис. 10. Эпюра моментов

Найденная величина существенно превосходит предел прочности стали St 37, равный  $3700 \text{ кг/см}^2$ , что и вызывает появление трещин в элементах конструкции.

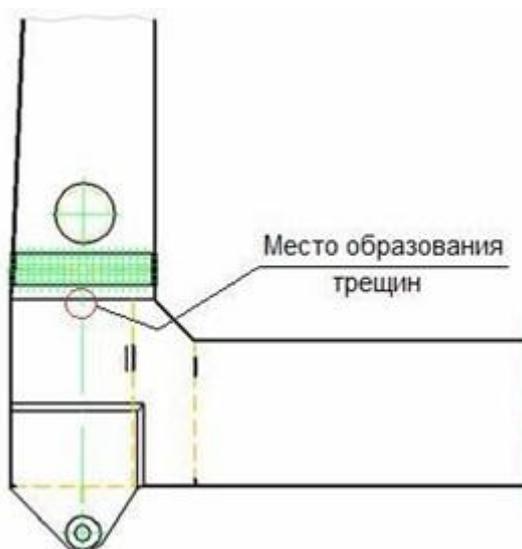
Основной причиной появления трещин в металлоконструкции является конструктивная недоработка при конструировании перегружателей, при этом для выявления возможности их дальнейшей эксплуатации необходимо проанализировать места появления трещин и при каких условиях их можно избежать.

Наибольшие проблемы проявились в узле сопряжения стойки жесткой опоры со стяжкой (см. рисунок 11). Конструкция жесткой опоры выполнена из трех сварных корыччатых частей, соединенных чистыми болтами.

Рис. 11 Место образования трещин в жёсткой опоре

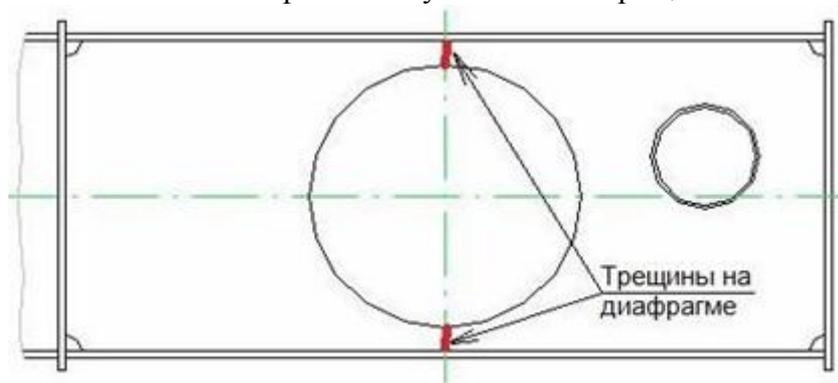
На третьем году эксплуатации трещины, образовавшиеся на диафрагмах (см. рисунок 12), вышли на стенки стойки и разошлись на них веерообразно. Основная причина образования трещин - высокий уровень концентрации напряжений в

ослабленных зонах диафрагмы. Неудовлетворительное качество материала стенок в этом месте дополнительно способствовало развитию усталостных трещин.

Рис.12 места образования трещин в диафрагмах

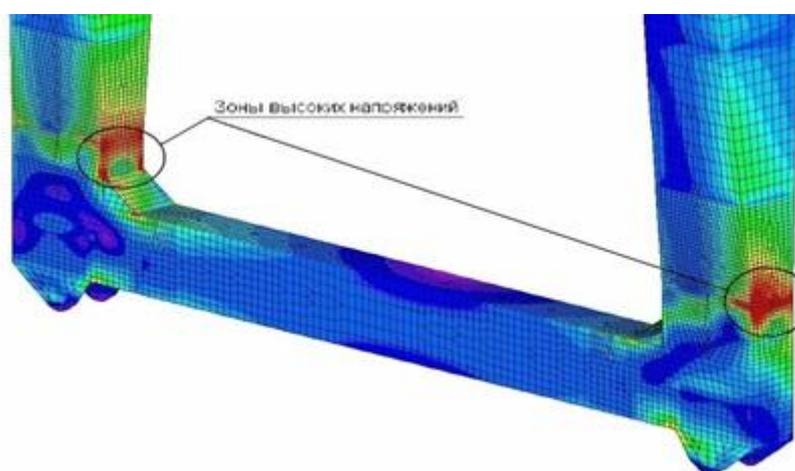
Исходя из этого, было принято решение выявить общий уровень напряжений в опоре и места концентрации напряжений, что показано на рисунке 13.

Рис.13 Места концентрации напряжений

Для снижения напряжения в месте радиусного сопряжения поясов было принято решение установить накладку. Желая существенно снизить напряжения в проблемных местах, установили усиливающие элементы. В результате этого участок высокой концентрации напряжений сместился на концы ребер элемента усиления и стал в скором времени, источником новых трещин.

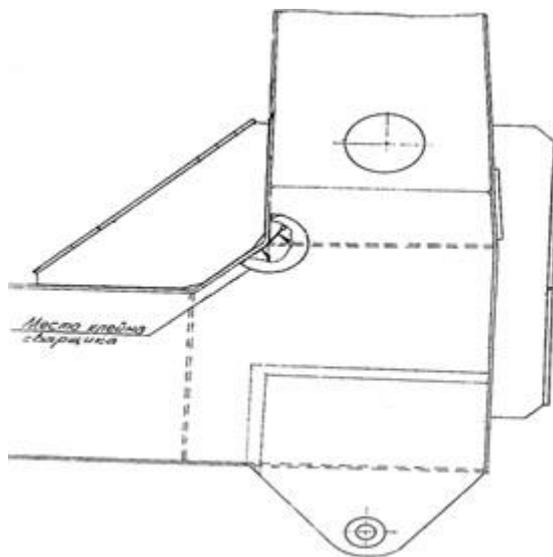
Согласно эскизу, представленному на рис. 14, проведено КЭ (конечно-элементное) моделирование и расчет НДС (напряженно-деформированного состояния) крана в том состоянии, в котором он находится в данный момент. Т.е. к неподвижной опоре с обеих сторон приварены стальные косынки, скрепленные между собой пластиной, с тыльных сторон неподвижной опоры приварены стальные Т – образные ребра жесткости.

Рис. 14. Эскиз углового усиления крана с дополнительной пластиной

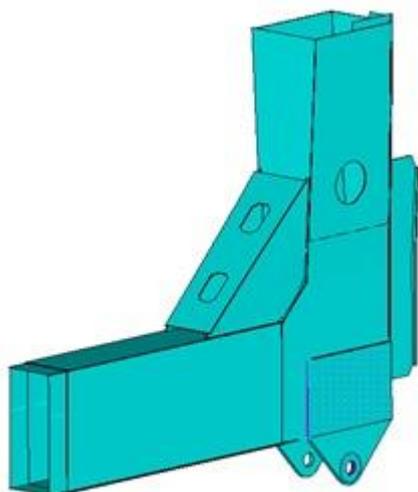
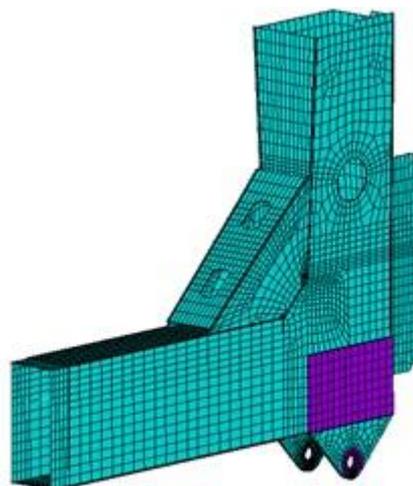
На рисунках 15а и 15б представлена объемная и КЭ модели углового усиления.

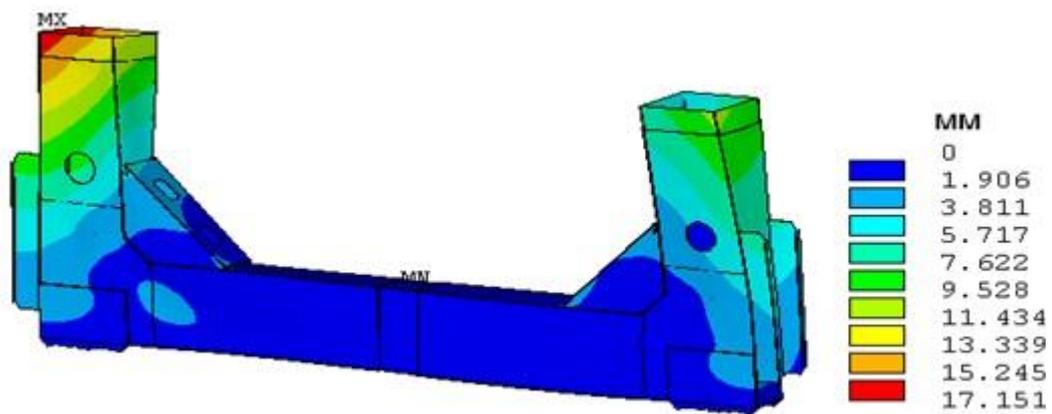
На рисунке 16 представлено распределение суммарных перемещений при действии рабочей нагрузки. На рисунках 17, 18 показаны поля интенсивности напряжений при действии рабочих нагрузок.

Рис. 16 Поля суммарных перемещений при действии эксплуатационной нагрузки

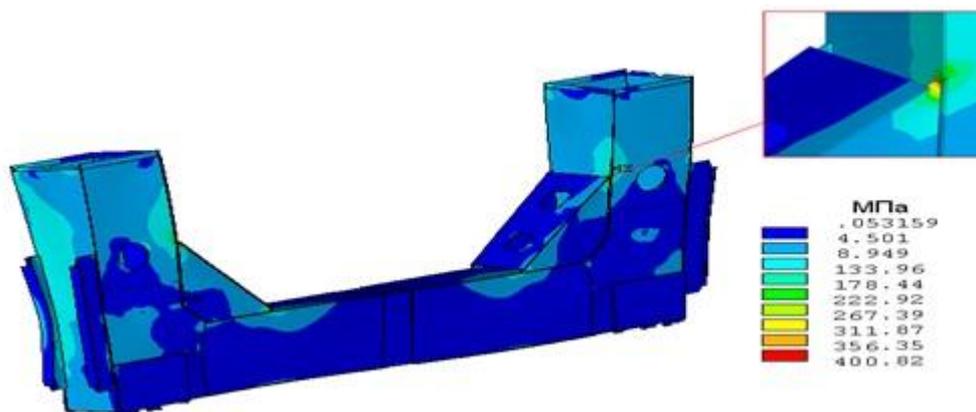
Рис. 17 Интенсивность напряжений в косынке при действии нагрузки

Полученные коэффициенты запаса прочности позволяют сделать вывод, что при действии на опоры крана переменных циклических нагрузок, к которым можно отнести эксплуатационные нагрузки, введение пластины, соединяющей косынки неподвижных опор, приводит к ухудшению вибропрочности конструкции.

Для того, чтобы обеспечить работу опор крана без возникновения трещин необходимо провести мероприятия по модернизации углового усиления опор, приводящие к тому, чтобы напряжения в деталях были ниже, чем предел усталости материалов деталей опор.

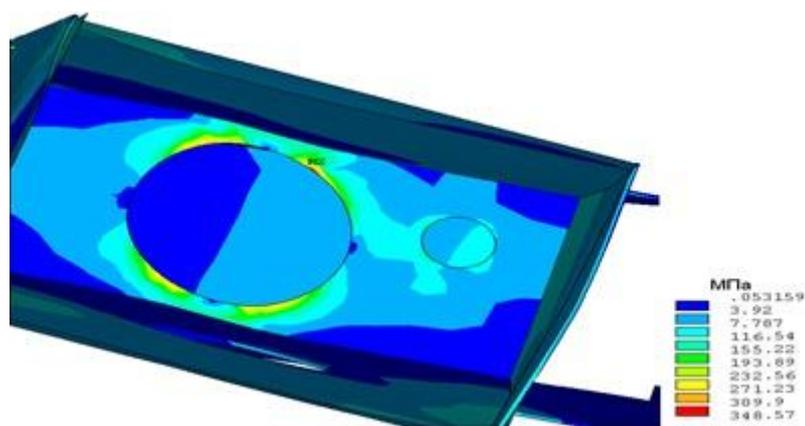
Рис. 18. Интенсивность напряжений в диафрагме при действии нагрузки

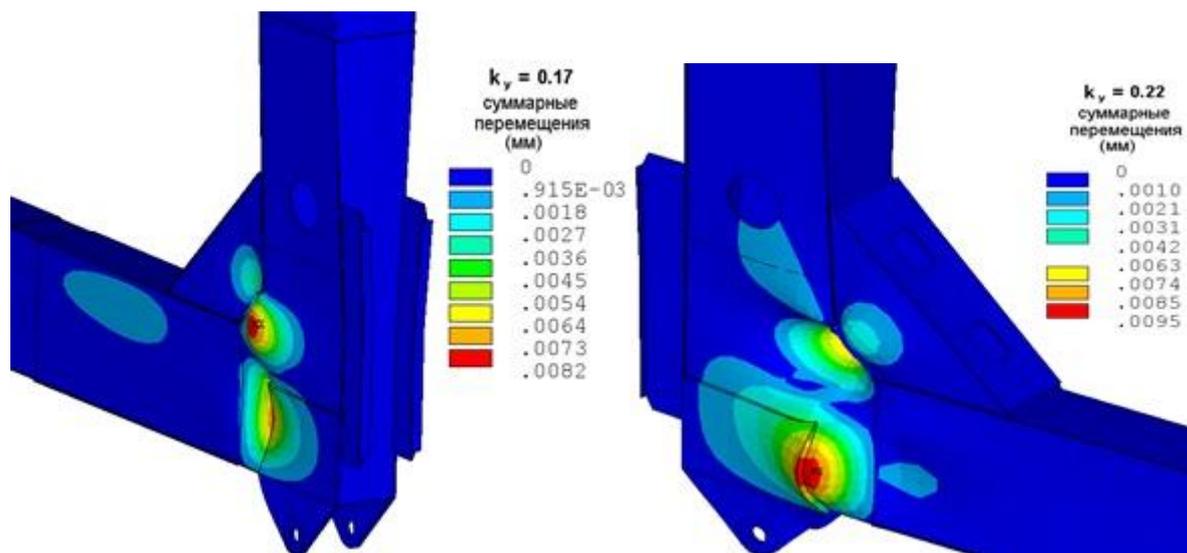
Еще одним проблемным местом при эксплуатации перегружателей стало место крепления балансирных тележек к жесткой опоре. На рисунке 19 показаны места концентрации напряжения в местах крепления балансирной тележки при передвижении перегружателя перемещением груза.

Рис. 19 Места концентрации напряжения

Выявленные проблемы в металлоконструкции перегружателя заставляют задуматься о целесообразности дальнейшего использования этих перегружателей, так как существующая конструкция жестких опор и возможные варианты их усиления не обеспечивают безопасную эксплуатацию. Владельцами перегружателей было принято решение о дальнейшей эксплуатации причальных перегружателей. Единственным возможным вариантом дальнейшей эксплуатации перегружателей является проектирование и изготовление новой жесткой опоры. Существенной проблемой данного варианта решения проблем являлось согласование в изменении в конструкцию с заводом-изготовителем.

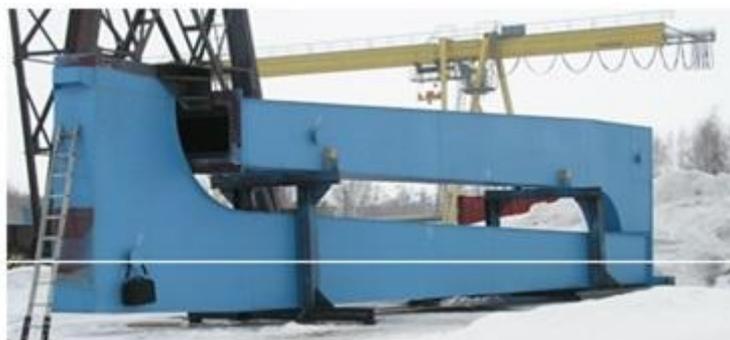
Рис. 20 Вид новых опор

Места концентрации напряжения, выявленные при расчетах и подтвержденные результатами эксплуатации, были усилены, а концентрация напряжений снижена. Это выразилось в увеличении толщины стенок и поясов на 2 мм. Вместо перехода от горизонтального участка пояса к вертикальному с изломом и двумя участками радиусом 25 мм сделали одно радиусное сопряжение радиусом 1380 мм. Толщина пояса на этом участке была увеличена с 12 мм до 20 мм.

Для обеспечения провозного габарита и технологичности конструкции стыки были перенесены на горизонтальный участок и выполнены на высокопрочных болтах, рисунок 20

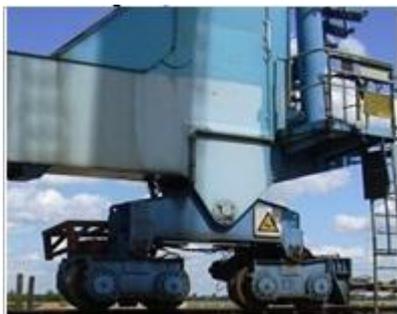
Рис. 21 - Соединение опоры с балансиrom

Для повышения технологичности при изготовлении и монтаже шарниры соединения опоры с балансирами изменены. Вместо прежней конструкции шарнира (см. рисунок 21) применена принципиально иная, указанная на рисунке 22.

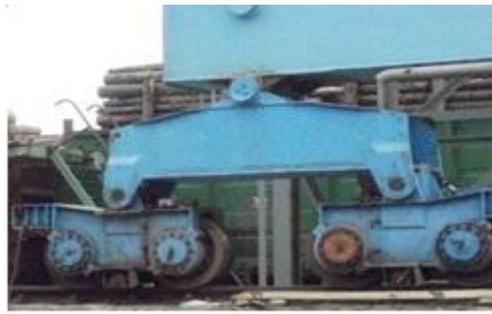
Рис. 22 - Соединение опоры с балансиrom
