УДК 629.12

¹Волжский государственный университет водного транспорта, г. Нижний Новгород, Россия.

УЧЕТ НАПРЯЖЕННОГО СОСТОЯНИЯ ВАЛОПРОВОДОВ ПРИ ПРОВЕДЕНИИ ОЧЕРЕДНОГО ОСВИДЕТЕЛЬСТВОВАНИЯ СУДНА

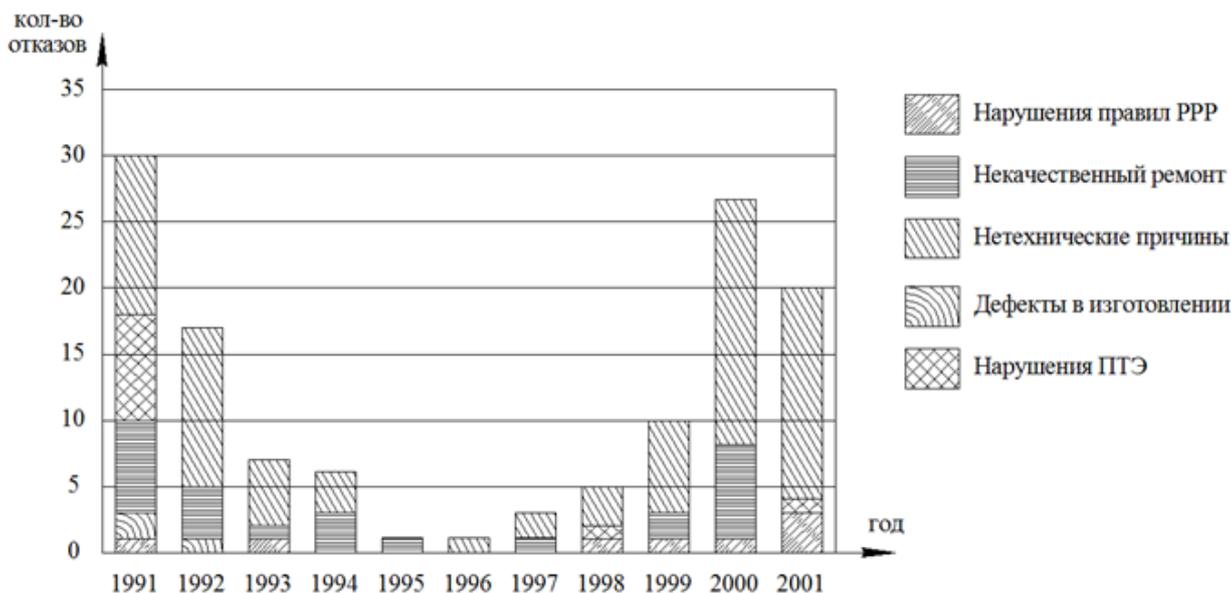
Рисунок 1 – Гистограмма отказов валопроводов в 1991–2001 гг.

статистику не вошли случаи замены валов в рамках работ по разным видам освидетельствования судов при обнаружении в них дефектов, не поддающихся восстановлению. Причины повреждений валопроводов отражены на рис. 1 и 2

Из представленных на этих рисунках данных следует, что значительную роль в отказах валопроводов играют следующие факторы: некачественный ремонт, дефекты в изготовлении, усталость материала.

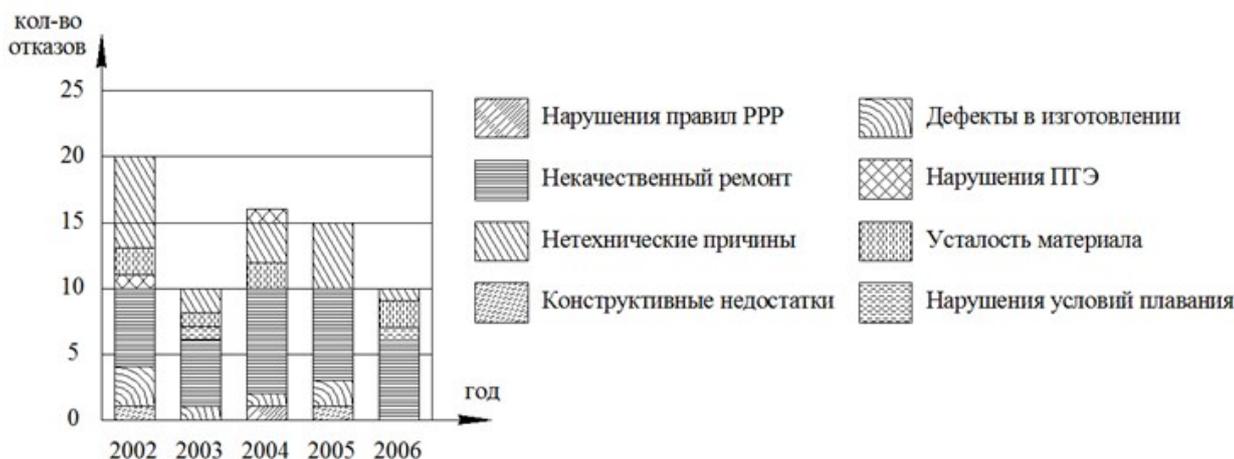
Рисунок 2 – Гистограмма отказов валопроводов в 2002–2006 гг.

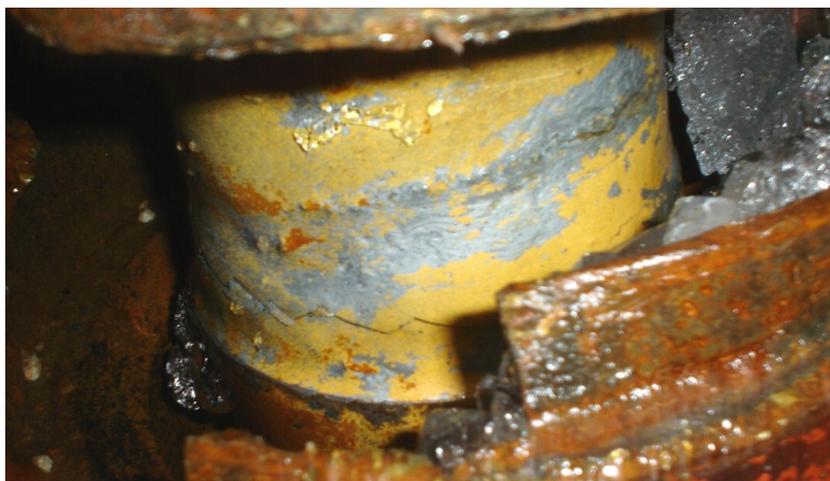
Рисунок 3 – Трещины облицовки гребного вала судна пр.191 тип «СТ-1300»

Следует подчеркнуть, что основной причиной отказов и поломок валопроводов является нарушение усталостной прочности материала. На ранней стадии это явление проявляется в виде трещины, которая появляется в зонах концентрации напряжений: галтели, выточки, облицовки. Так на рис.3 показана фотография, на которой четко видна трещина на облицовке гребного вала. Трещины, которые появляются на поверхности вала и своевременно не устранены, распространяются вглубь материала, что, в конечном итоге, приводит к его разрушению (см. рис.4).

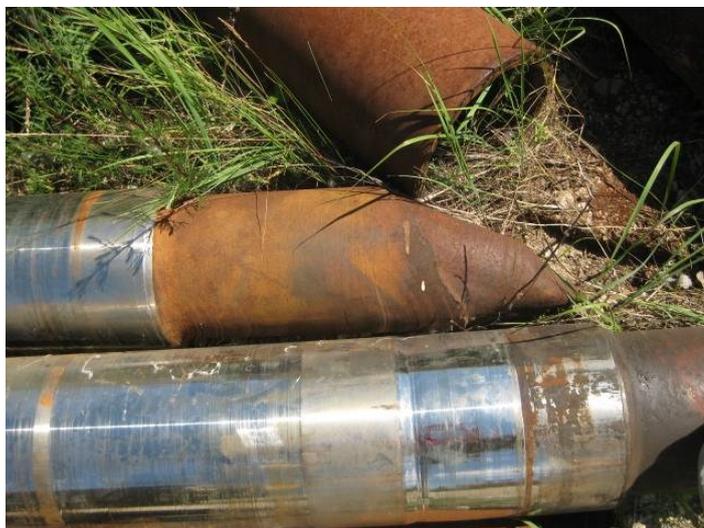
Рисунок 4 – Примеры разрушения гребных валов

Статистика показывает, что, в основном, разрушаются гребные валы в районе дейдвудного подшипника. Это объясняется условиями работы гребного вала. В указанном сечении действуют нормальные напряжения от сил, создаваемых гребным винтом, нормальные напряжения от неточности центровки валопровода, а также касательные напряжения от скручивающего момента, создаваемого двигателем и винтом. При вращении валопровода возникают изгибные и крутильные колебания, которые и являются причиной возможного нарушения усталостной прочности материала вала.

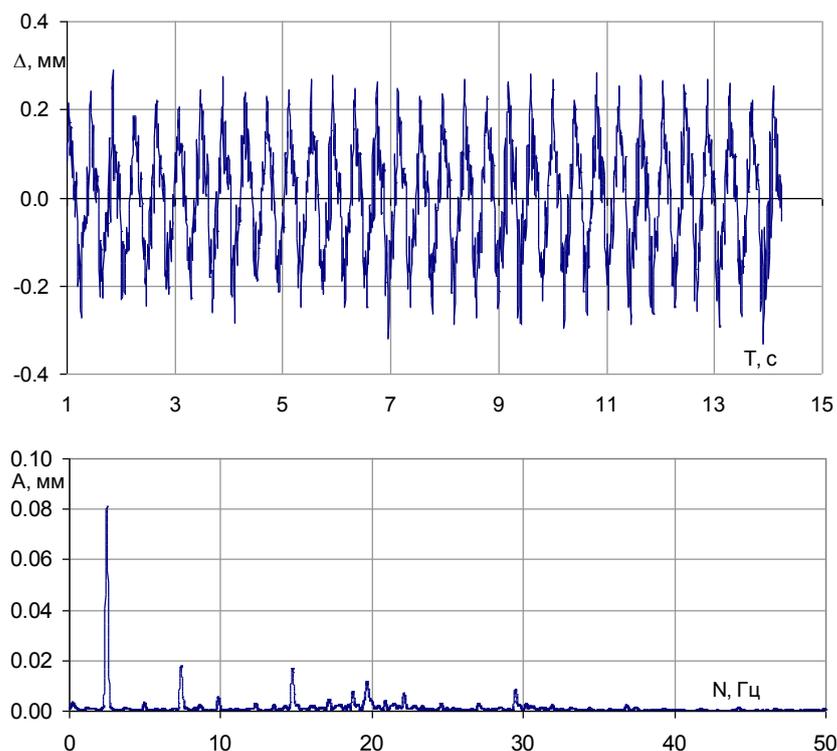
Рисунок 5 – Результат измерения биений вала при 147 оборотах в минуту и спектр мощности зарегистрированных колебаний.

Фирмой ООО «АФС52» разработан фазометрический комплекс ФМК-301М, позволяющий с высокой точностью определять расстояние до стационарных и динамических объектов. В настоящее время авторы настоящей статьи совместно с разработчиками указанного комплекса выполняют исследования по возможности оперативного контроля колебаний судовых валопроводов. Испытания, выполненные в условиях лаборатории, подтвердили высокую точность замера амплитуд колебаний искривленного вала. В декабре 2021 г были проведены испытания прибора на т/х «ОТ-2429». Были записаны процессы колебаний промежуточного вала валопровода при разных оборотах двигателя от минимальных до максимальных в условиях ошвартованного судна. На рис.5 представлены запись процесса измерения расстояния от источника сигнала до поверхности вала в данном сечении валопровода, а также спектр зафиксированного процесса.

Из рис.5 следует, что кроме основного источника колебаний (двигателя) на спектре присутствуют влияния источника (источников) с другими частотами. Этим источником, скорее всего, являлась слань машинного отделения, на которую устанавливался прибор. При следующих испытаниях надо предусмотреть возможность установки прибора на амортизатор, который будет гасить колебания основания прибора.
