ОСОБЕННОСТИ ПРОИЗВОДСТВА И АНАЛИЗ РЕЗУЛЬТАТОВ РАБОТЫ ПО РАСЧИСТКЕ РУСЛА РЕКИ ТЁША В АРЗАМАССКОМ РАЙОНЕ НИЖЕГОРОДСКОЙ ОБЛАСТИ

Аннотация. В статье рассматриваются особенности производства работ по расчистке русла реки Тёша в Нижегородской области, а также дан анализ результатов приведенной работы. В частности, рассмотрены основные предпосылки к расчистке русла реки, трудности при производстве работ и полученные результаты очистки водного объекта.

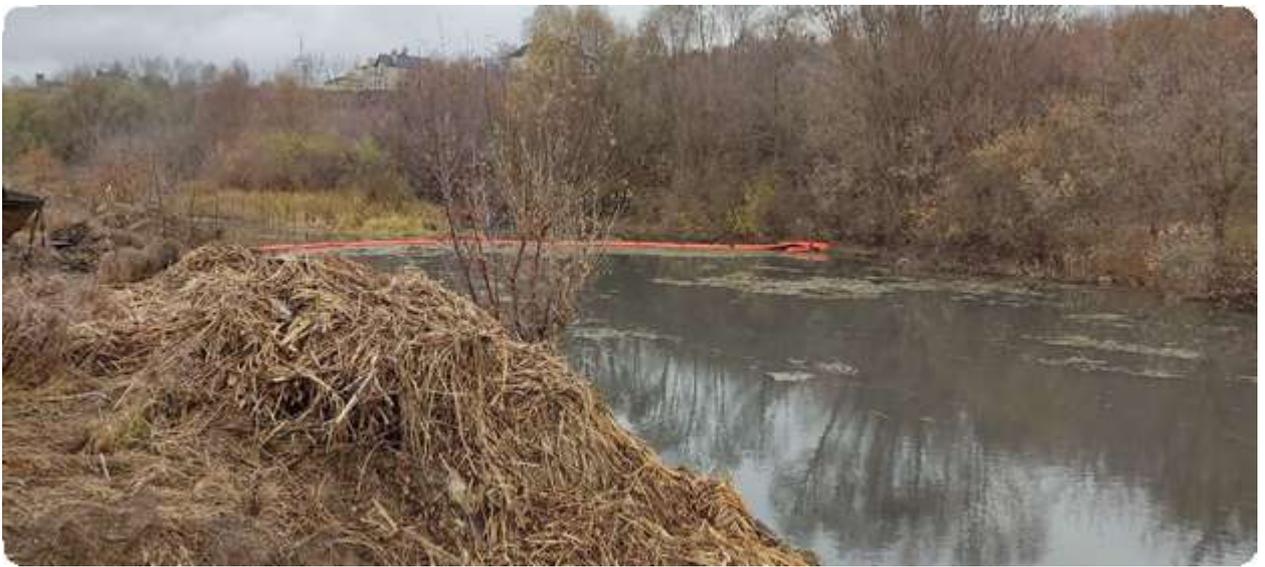
Рис. 1. Боновое ограждение в нижнем створе захватки.

Работы по расчистке русла от растительности производились захватками с применением плавучего экскаватора «Waterking-WK150» в следующей последовательности. Согласно проектной документации, трасса реки разбивалась на захватки. Нижняя граница захваток назначалась исходя из удобства подъезда транспорта и погрузо-разгрузочных работ (отсутствие древесной растительности на берегу, геологические и гидрологические условия). В створе нижней захватки поперек русла устраивалось боновое ограждение (рисунок 1), удерживающее срезанную растительность от спуска ниже по течению.

В районе бонны-завесы плавучий экскаватор производил извлечение растительности из воды и погрузку в специализированный шламоосушающий контейнер, расположенный на подготовленной береговой площадке. Вода, извлеченная и погруженная вместе с растительностью, отводилась из контейнера в русло реки посредством специализированного рукава.

Заполненный контейнер с обезвоженной растительностью транспортировался с использованием бункеровоза с задним фронтальным погрузчиком на полигон ТБО. При полном очищении выделенного на захватку участка боновое ограждение снималось с остатками растительности, очищалось вручную и переставлялось ниже по течению на границу следующей захватки. Далее процесс происходил аналогично.

2. Надувной бонн-завес с сеткой и натяжной цепью, прикрепленной к нижней части юбки, был заменен на простое боновое ограждение в виду небольших скоростей течения потока.

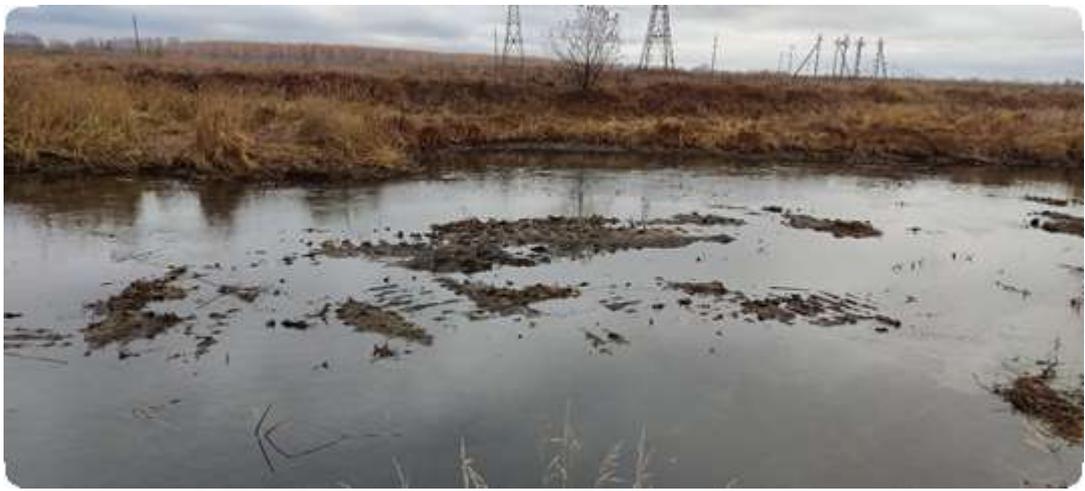
4. Поскольку в начале процесса расчистки русла от растительности на мелководных участках стали образовываться отмели (рисунок 2), было принято решение в дальнейшем на сильно заросших участках расчищать только фарватер реки, не трогая прибрежную растительность в виду сохранения естественного уровня воды (рисунок 3).

Рис. 2. Падение уровня воды после полной расчистки русла.

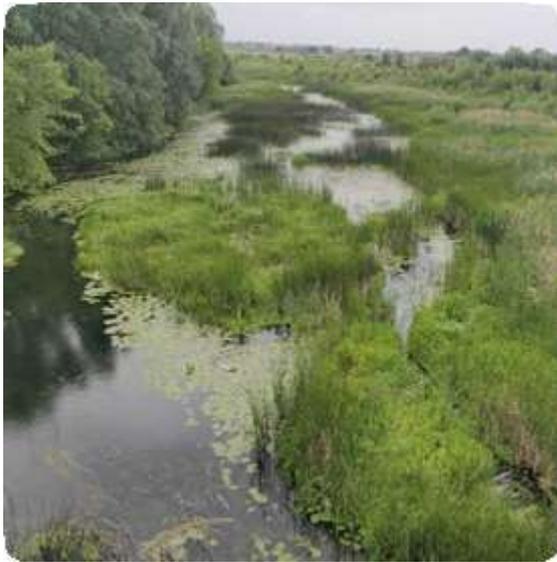
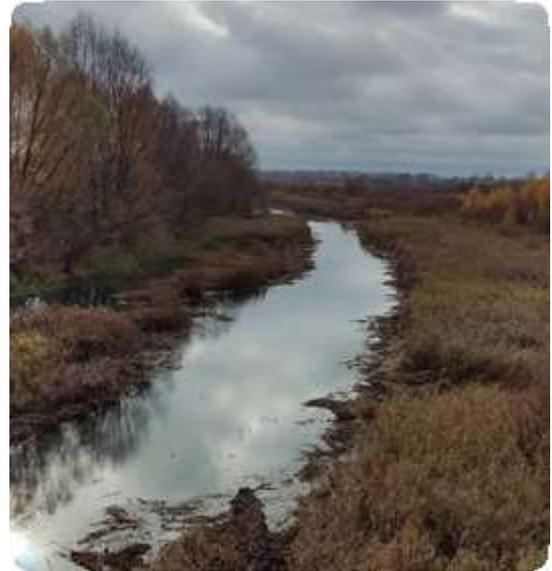
До расчистки русла

После расчистки русла

Рис. 3. Расчистка фарватера реки выше автомобильного моста.

Расчистка русла по центральной части была выполнена на всем участке проведения работ, что составляет порядка 11 км реки в пределах г. Арзамас и Арзамасского муниципального района. Рассчитанная экономическая эффективность проведения работ по расчистке русла реки Теша на всем участке оценивается в 17,4 рубля на один рубль затрат.
